Réalisation et **suivi** de la grande coque

GÉNIE CIVIL

Le bétonnage de la grande coque du Rolex Learning Center aura indéniablement constitué le point fort du chantier. L'estimation et la maîtrise à long terme des déformations de cet élément central jouera un rôle déterminant sur la qualité et la durabilité du projet.

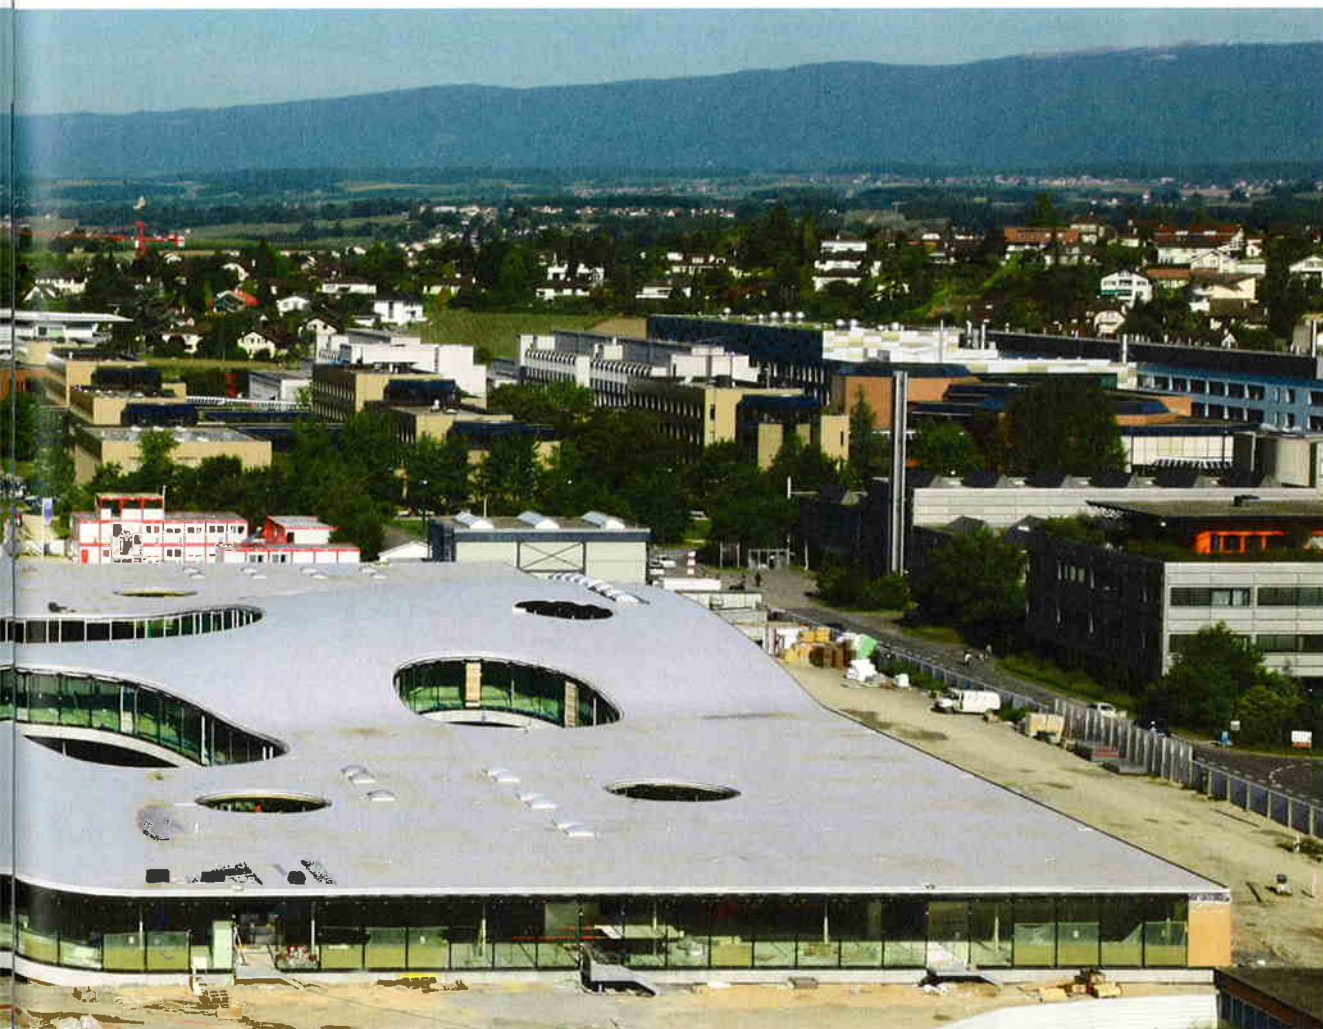
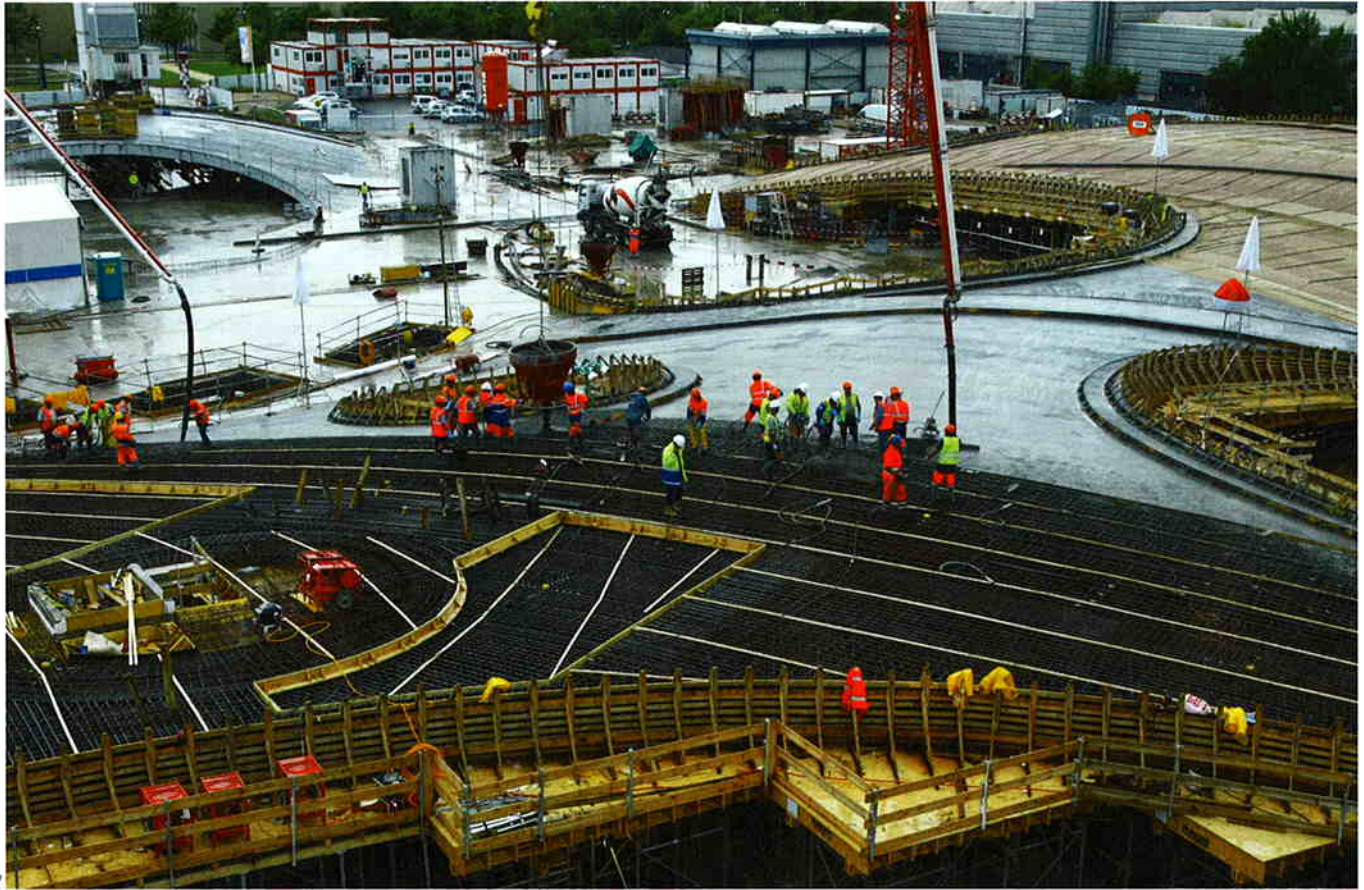
2

Réalisées avant le bétonnage principal, les amorces sont les zones les plus fortement ferrillées de la grande coque, avec un taux dépassant les 500 kg/m^3 (fig. 4). Elles accueillent en effet des câbles de précontrainte, des aciers de 50 mm de diamètre munis de plaque d'ancrage, des gabarits de support, les nappes supérieure et inférieure des armatures de la dalle ainsi que de nombreux étriers. Servant de base

aux voûtes, elles ont été l'objet d'un suivi particulier pour le positionnement des aciers avant le bétonnage: la plupart de ces éléments ont été implantés au théodolite et mis en place selon un ordre défini. Les gabarits de support des barres de 50 mm (deux appuis par barre) ont été soudés sur lit inférieur de la dalle et vérifiés par le géomètre afin de garantir la stabilité et l'orientation des attentes. Avant de donner son feu vert pour le bétonnage des amorces, le bureau *INGPHI*, mandaté pour le contrôle de l'exécution de la structure béton, s'assurait une dernière fois de la bonne mise en œuvre des aciers dans cette zone.
